交通运输部广州打捞局  
GUANGZHOU SALVAGE OF THE MINISTRY OF TRANSPORT

## “福景 001”艉段探摸报告

“Fujing001” Stern Section Exploration Report

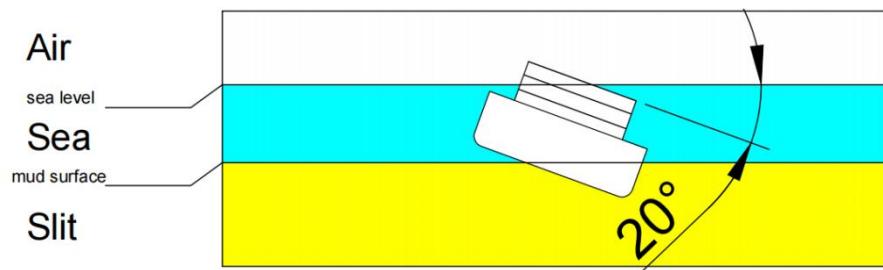
2、沉态：福景 001 艏段右倾  $20^{\circ}$ ，尾倾  $6^{\circ}$ 。驾驶楼、主吊机托架和克令吊托架露出水面。

Sinking state: FUJING001 stern section tilted  $20^{\circ}$  right and  $6^{\circ}$  aft. The pilot building, main crane bracket and kling crane bracket were exposed to the water.

图 6. 福景 001 船舶右倾示意图  
 figure6 Schematic diagram of the rightward tilt of FUJING001

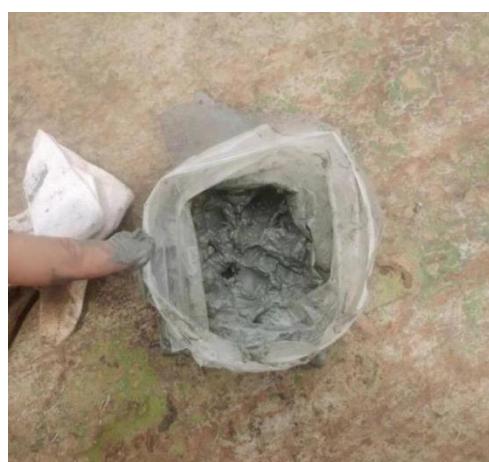
4、海床地质:淤泥, 水深 27 米。Seabed geology:Silt, water depth 27m.

图 7. 探摸作业现场海底土质采样  
 figure7 Submarine soil samples

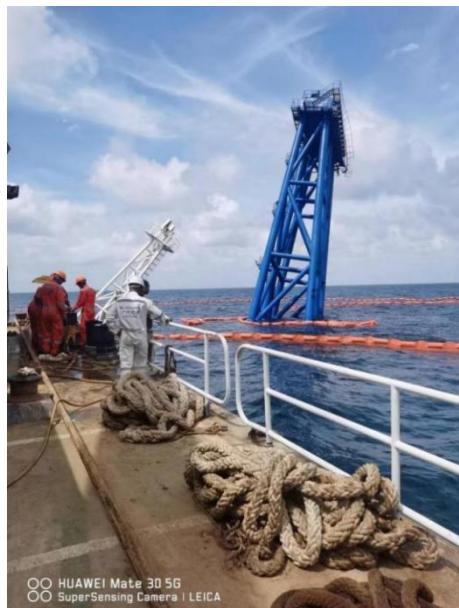
5、主吊机托臂架情况：2.5m 潮高时，船舶主吊机托臂架露出水面约 25m。

Main crane bracket situation: At 2.5m tide height, the ship's main crane bracket is exposed to the water surface for about 25m.

图 8. 船舶主吊机托臂架露出水面情况  
figure8 Photo of ship's main crane bracket arm

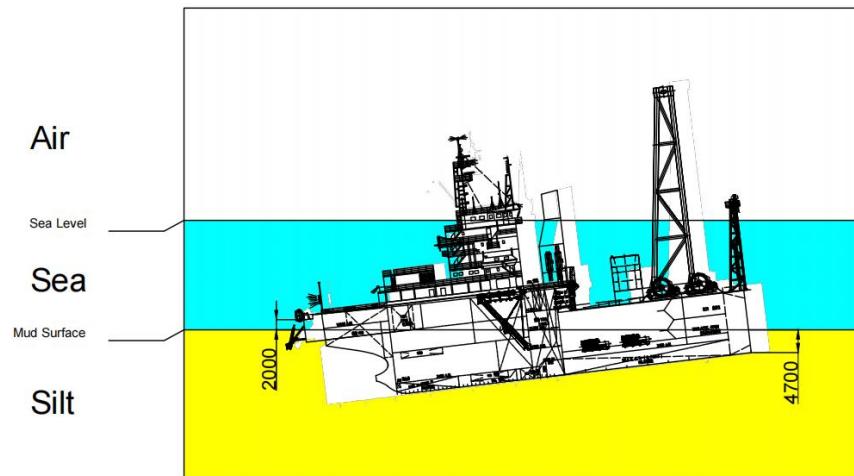
6、埋泥情况：福景 001 艉段右舷断面处理埋泥约 4.7m，右舷尾角锚架导轮所在甲板距离泥面两米左右，船舶左舷基本离空。

Mud buried: The mud buried in the starboard section of the stern of Fujing 001 was about 4.7m, and the deck where the anchor rack guide wheel was located at the starboard aft corner was about two meters away from the mud surface.

图 9. 福景 001 右舷埋深情况  
figure9 Burial depth on starboard side

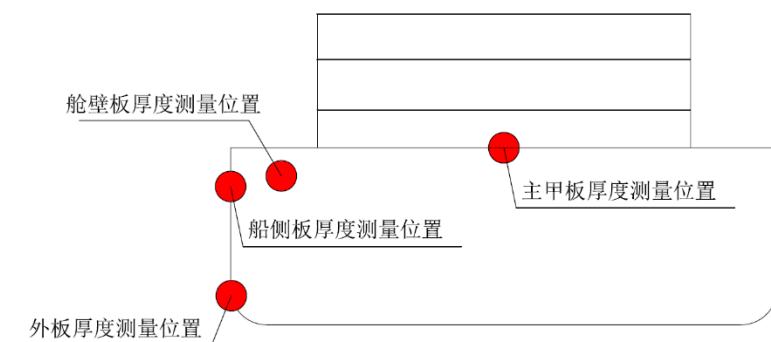
7、船体破损情况：探摸发现断口面处船舶钢板有卷曲情况，潜水员测量主甲板断口处中间附近位置，板厚为 24mm，靠近主甲板的船侧板厚度为 22mm，外板接近海底部部分的厚度为 15mm，主甲板舷侧位置舱壁板厚度为 17mm(备注：由于本次测量都是在断口面进行，数据有存在误差的可能性)。船尾右舷锚架附近船体有所破损，左舷主钩箱处有明显的撞击破损痕迹，四台锚机与甲板的连接螺栓完好，且锚机附近甲板周围没有爆焊撕裂痕迹，没有找到福景 001 艄段的四个定位锚。

图 10. 艄段板厚测量位置  
Figure10 Stern section plate thickness measurement position

Hull damage: the probe found that the ship's steel plate at the fracture surface was curled, the diver measured the thickness of the main deck plate was 24mm, the thickness of the ship's side plate was 22mm, the thickness of the plate was 15mm, and the thickness of the bulkhead plate was 17mm. There were no traces of burst welding and tearing around the deck near the anchor, and the four anchors of the stern section of Fujing 001 were not found.

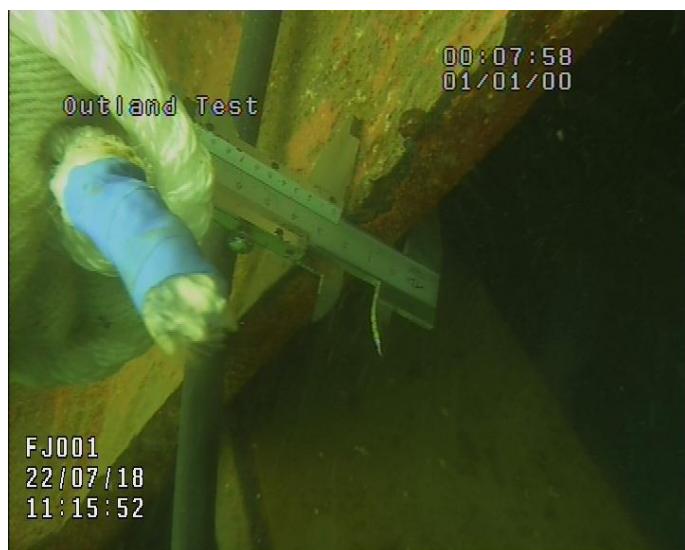
图 11. 测量船舶断口面主甲板板厚  
figure11 Measurement of the main deck plate thickness at the ship's cross-section

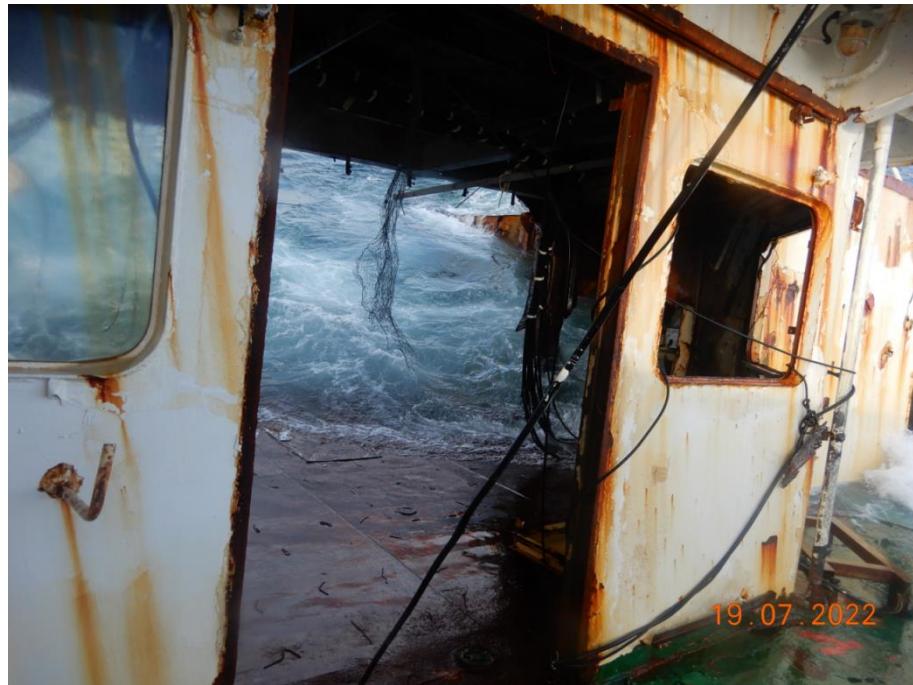
9、驾驶台情况: 驾驶台破损比较严重, 设备损毁较多, 未找到控制室的 CCTV。

Ship's bridge situation: The bridge is more severely damaged, the equipment is more damaged, and the CCTV in the control room is not found.

图 14. 潜水员登上驾驶台后拍摄的现场照片

figure14 Ship's bridge situation

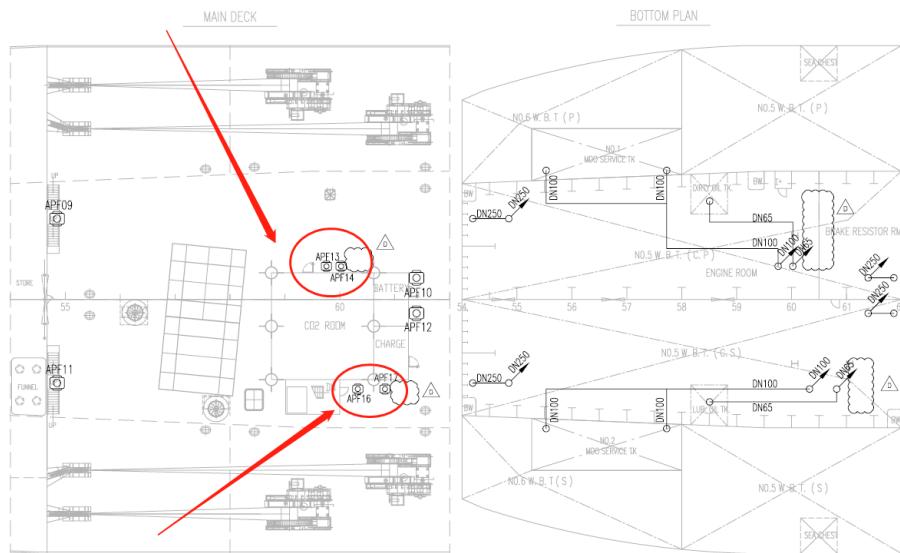
11、油舱空气管封堵情况：经查询图纸资料以及船东代表反映，福景 001 艉段有四个油舱空气管，NO.1MDO SERVICE TK 对应 APF13 空气管，DIRTY OIL TK 对应 APF14 空气管，NO.2MDO SERVICE TK 油舱对应 APF16 空气管，LUB OIL TK 油舱对应 APF17 空气管。

Oil tank air pipe blocking: After checking the drawing data and the owner's representative, there are four oil tank air pipes in the stern section of Fujing 001, NO.1MDO SERVICE TK corresponds to APF13 air pipe, DIRTY OIL TK corresponds to APF14 air pipe, NO.2MDO SERVICE TK oil tank corresponds to APF16 air pipe, LUB OIL TK oil tank corresponds to APF17 air tube.

图 15 福景 001 油舱空气管位置示意图  
figure15 Schematic diagram of the location of the oil tank air pipe of Fujing 001

项目组制定潜水员搜索路径，现场指挥潜水员按计划搜寻，对空气管进行探摸，完成四个油舱空气管的探摸以及封堵。

The project team developed a search path for divers, directed divers to search on site according to the plan, explored the air pipes and completed the exploration of the four oil tank air pipes as well as the blocking.

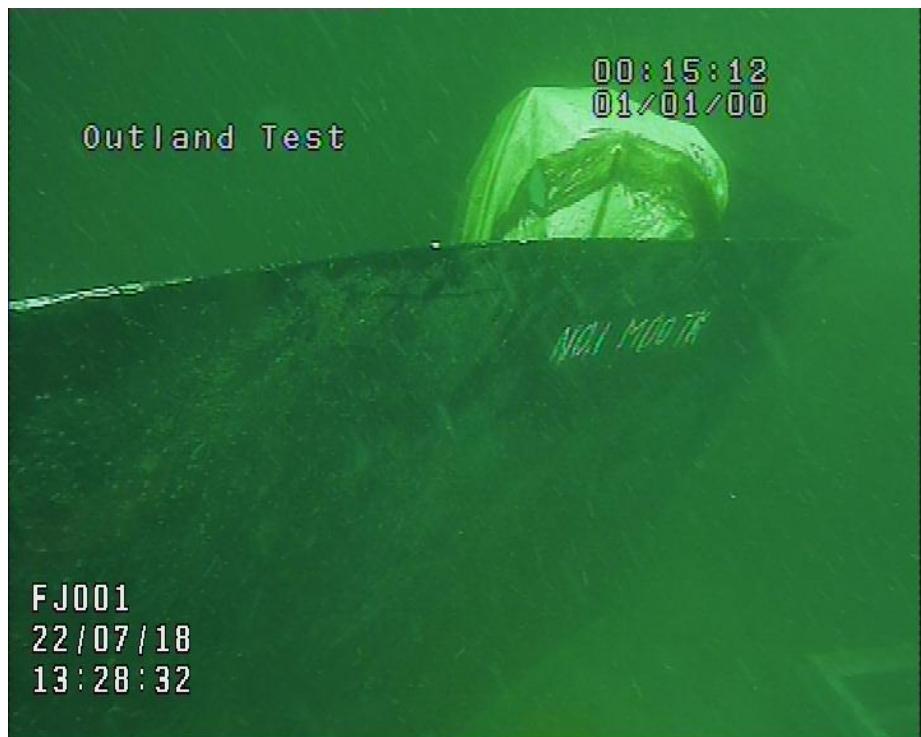
图 16. NO.1 MDO TK 油舱空气管封堵照片

figure16 The photo of NO.1MDO TK oil tank air pipe blocking

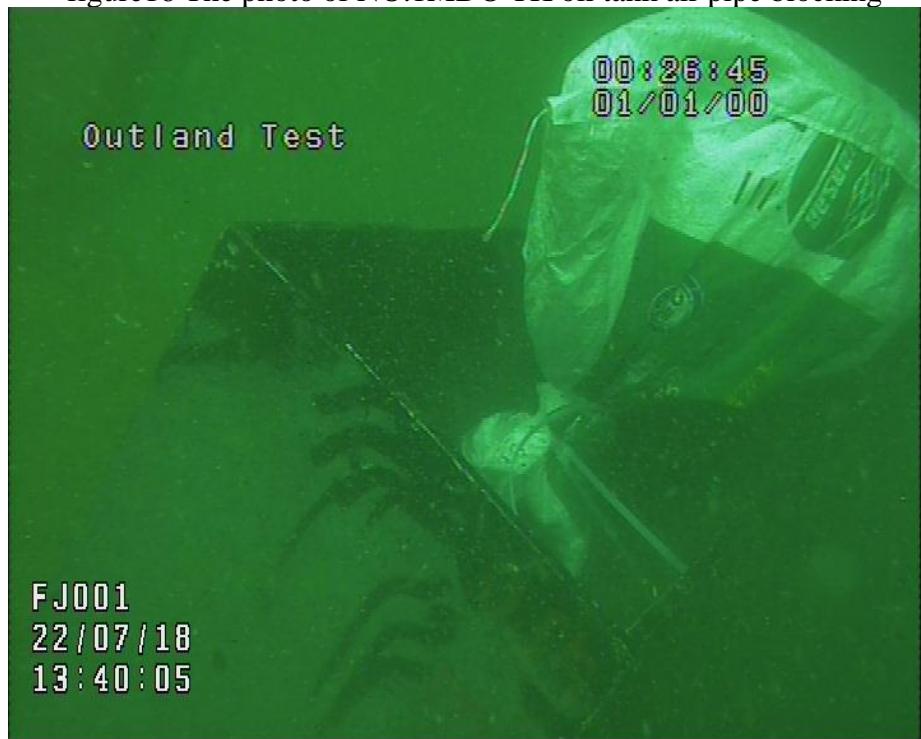
图 17. 污油舱空气管封堵照片

figure17 The photo of DIRTY OIL TK air pipe blocking

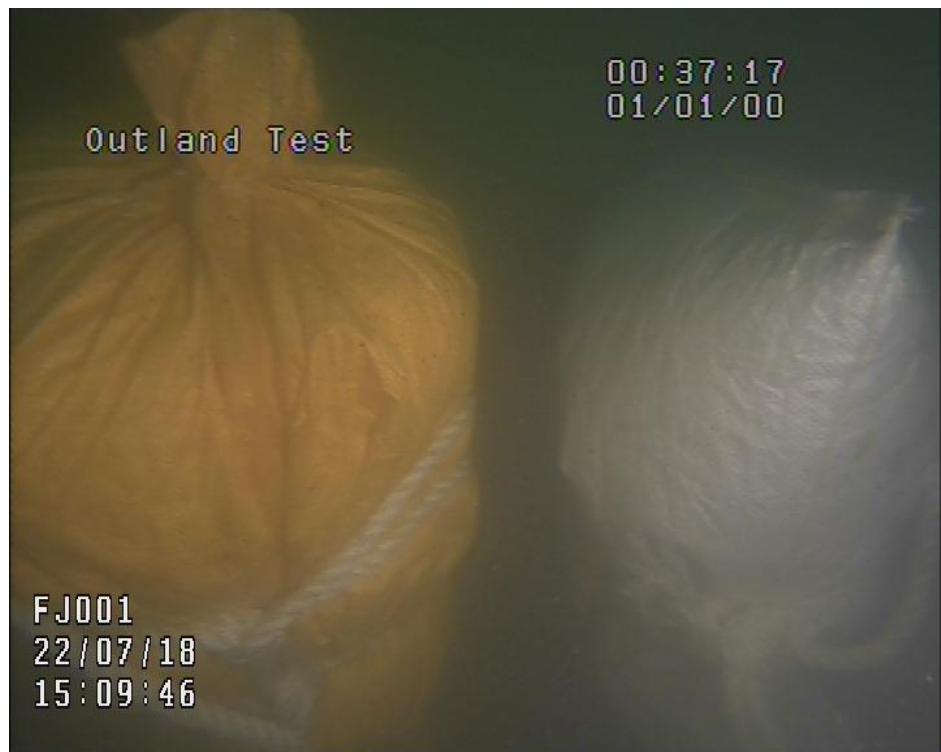
图 18. NO.2 MDO TK 油舱及滑油舱空气管封堵照片

figure18 The photo of NO.2MDO TK oil tank air pipe and the photo of LUB OIL TK blocking

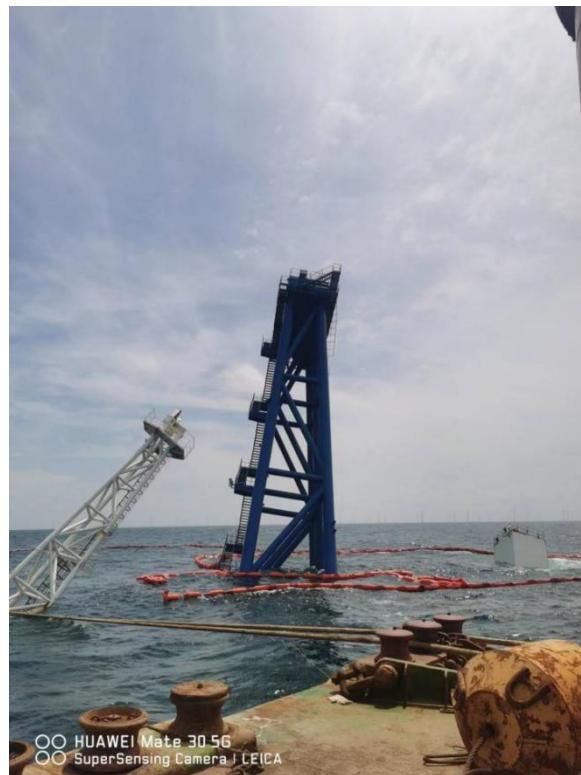
图 22. 福景 001 艄段现场吊机托臂架露出水面

Figure 22. Crane bracket exposed to the water at the stern section of Fujing 001
