交通运输部广州打捞局

“福景 001”艏段探摸报告

“FUJING001” Bow Section Exploration Report

日期 date: 2022-7-20

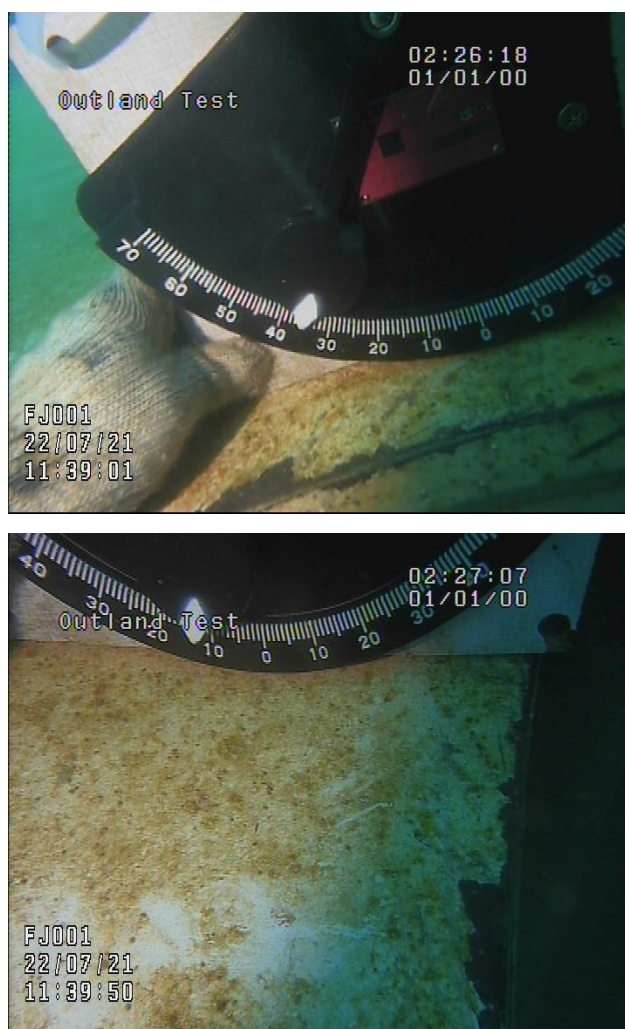
2、沉态：福景 001 艏段呈翻扣状态右倾  $126^{\circ}$ ，尾倾  $15^{\circ}$ 。左舷船头锚缆导向轮以上露出水面。

Sinking state: The bow section of “FUJING001” was tilted  $126^{\circ}$  to the right and  $15^{\circ}$  to the stern. The port bow anchor guide wheel was exposed above the water.

图 6. 福景 001 艏段横倾及纵倾  
figure6 Transverse and longitudinal tilt of FUJING001

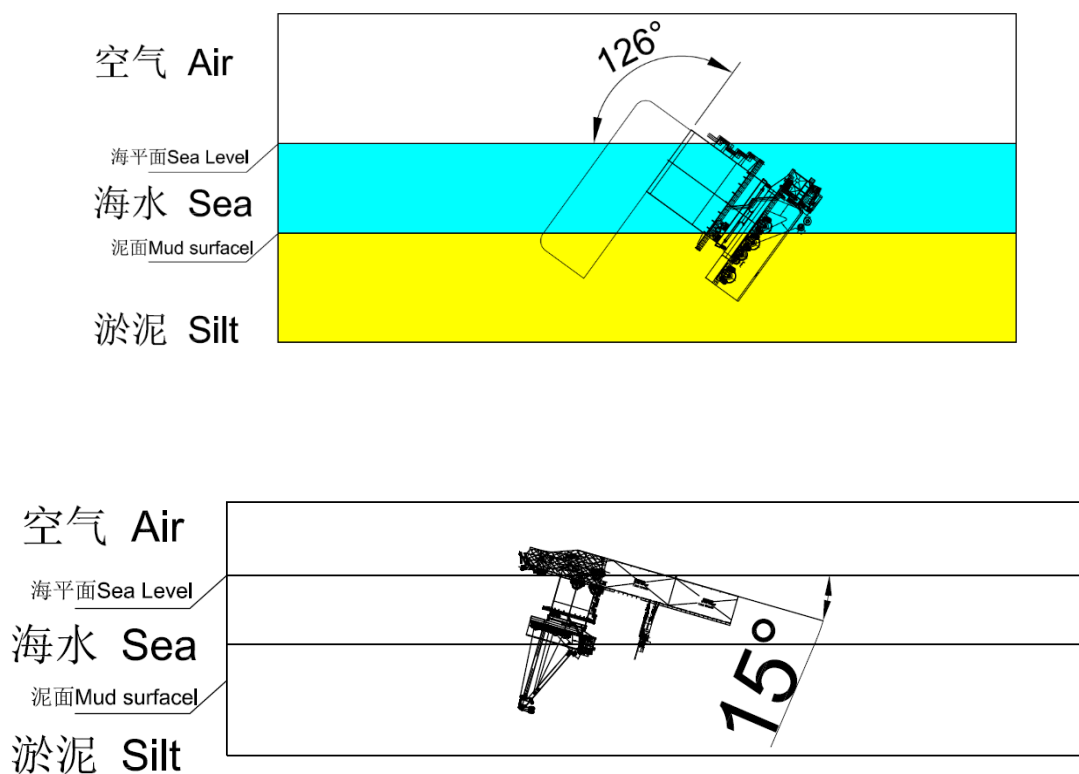
图 7. 福景 001 艏段横倾纵倾示意图

Figure7 Cross Tilt Longitudinal Tilt diagram of FUJING001

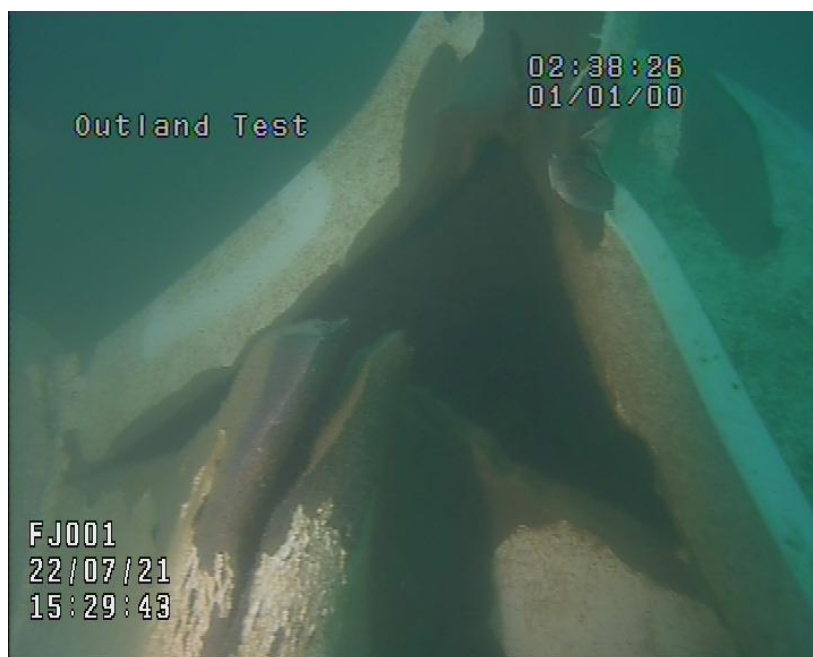
5、主吊机情况：主吊机塔筒连接主甲板处，未发现明显破损。吊机顶部 A 字架几乎处于泥面，并有部分断裂现象。主吊臂小部分压在 A 字架底露出泥面，其余部分未能找到。

The main crane situation: the main crane tower connected to the main deck, not found obvious breakage. The A-frame at the top of the crane was almost on the mud surface, and part of it was fractured. A small part of the main crane arm was pressed into the bottom of the A-frame to reveal the mud surface, and the rest could not be found.

图 9.主吊机结构破损图片

Figure9 Structural breakage of the main crane

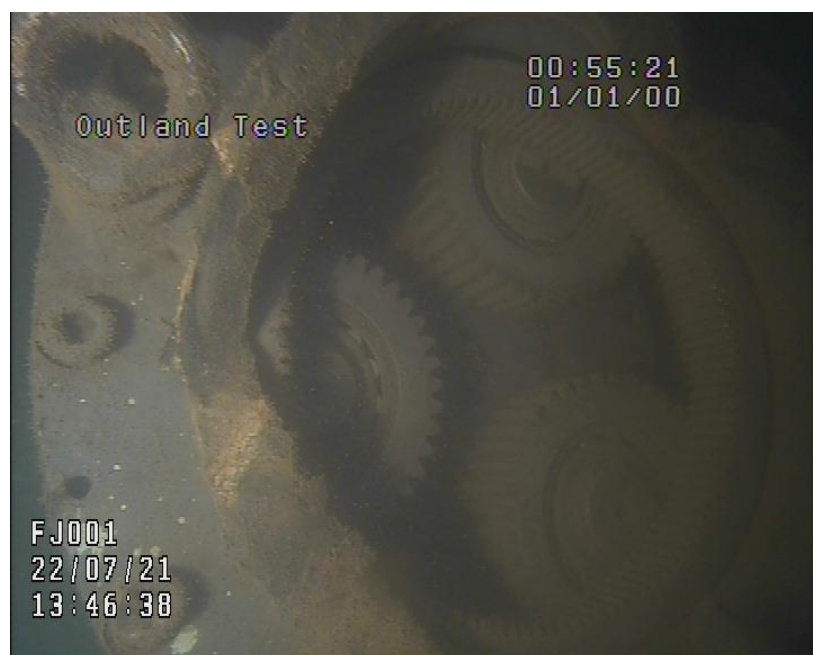
6、克令吊情况：克令吊塔筒连接在主甲板处，未发现明显破损痕迹，顶部撕裂严重，未见吊臂。

Crane situation: Crane tower attached at the main deck, no obvious signs of damage was found, the top tear serious, no boom found

图 10. 克令吊断裂处图片

Figure10 Picture of crane damage

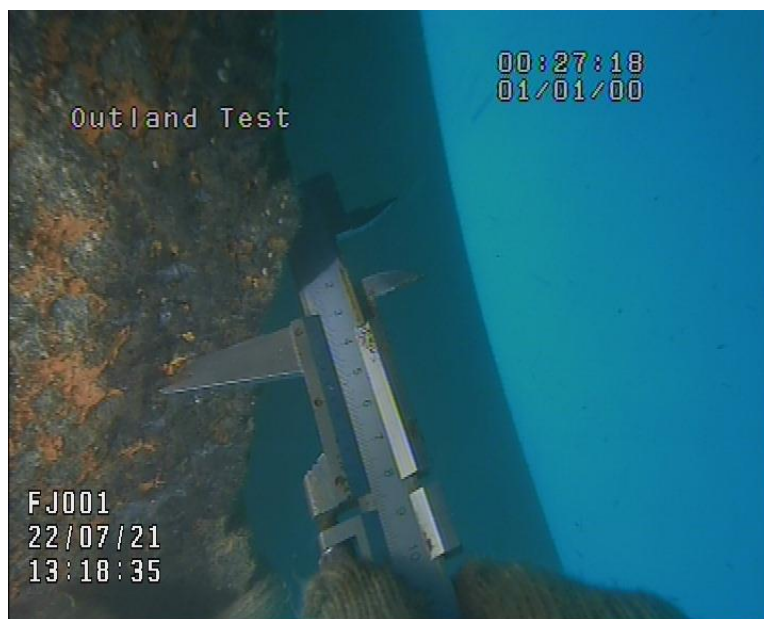
8、船体破损情况：探摸发现断口面处部分侧边外板卷曲向外翻，潜水员测量船中位置主甲板板厚为 30mm，测量外板接近船底部分的厚度为 17mm，船舶左舷靠近外板的外底板厚度为 20mm。船艏右舷锚架有所破损撕裂，两台锚机与甲板的连接螺栓完好，且锚机附近甲板周围没有爆焊撕裂痕迹，福景 001 艏段左舷的一个定位锚挂在船舶主甲板上，其余三个定位锚没有找到，潜水员找到船艏主甲板上的锚机，根据船东所述，其有可能是航行锚的锚机。探摸到航行锚锚链埋入泥中，未见航行锚。

Hull damage: The probe found that the main deck of the ship was seriously curled at the fracture surface, the thickness of the main deck plate was 30mm, the thickness of the ship's side plate was 17mm, and the thickness of the ship's bottom plate was 20mm. The remaining three anchors were not found, and the chain anchor cable was buried in the mud and no chain anchor was seen.

图 11. 测量船舶断口面主甲板板厚

figure11 Measurement of the main deck plate thickness at the ship's cross-section

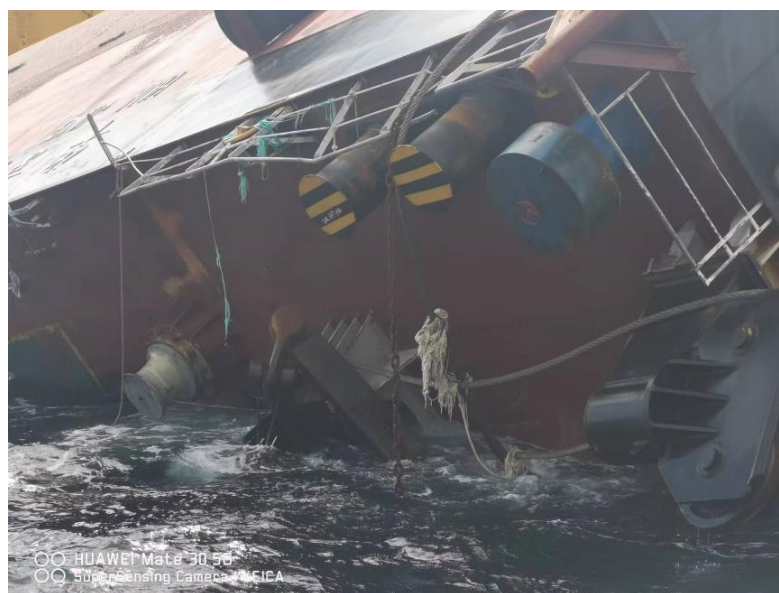
图 12. 船尾左舷处甲板上的定位锚

figure12 Positioning anchor on the deck at the port side of the stern

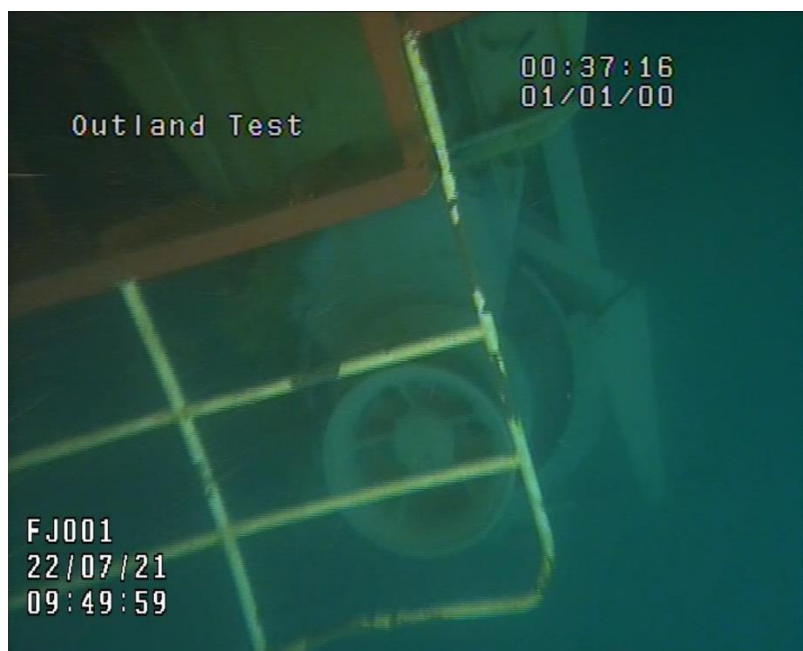
图 13. 船艏主甲板上的锚机  
figure13 Anchor machine on the main deck

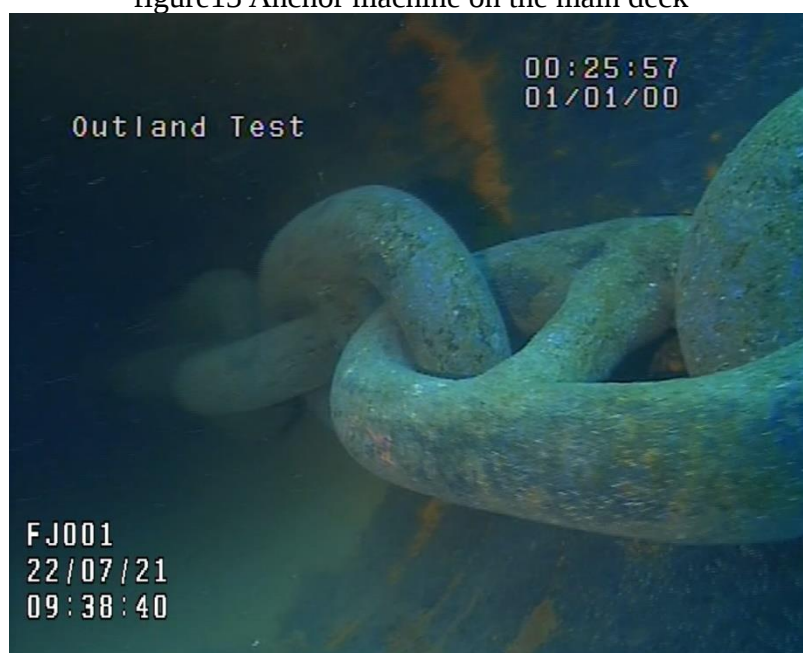
图 14. 艏段航行锚锚链  
Figure14 Navigation anchor chain of bow section

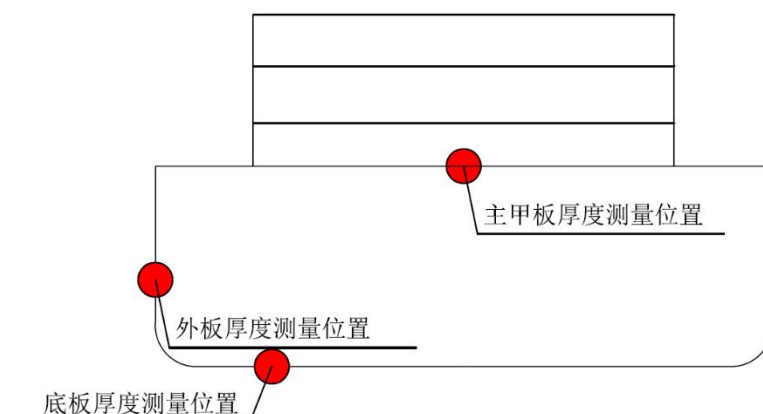
图 15. 艏段板厚测量位置

Figure15Bow section plate thickness measurement position

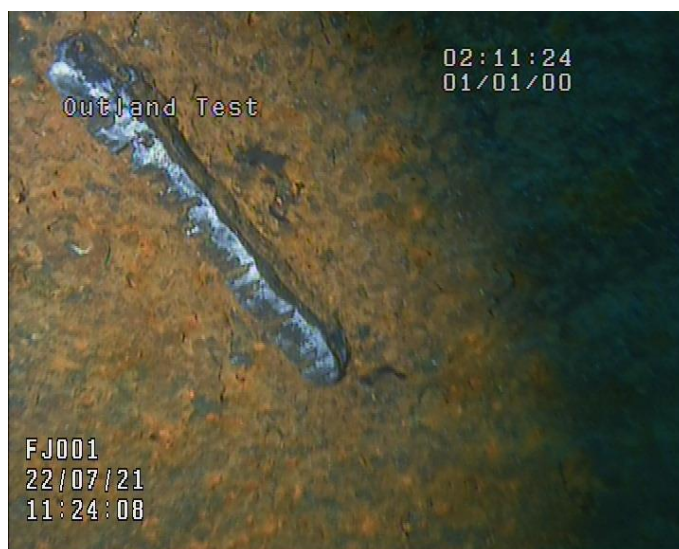
9、甲板机械设备情况：福景 001 艏段主甲板上未见业主提到的打桩锤、送桩器，动力站，且甲板面上有较新的焊疤。

Deck mechanical equipment situation: The piling equipment mentioned by the owner was not seen on the main deck of the bow section of Fujing 001, and there were newer welding scars on the deck surface.

图 16. 主甲板面上的焊疤

figure16Weld scars on the main deck surface

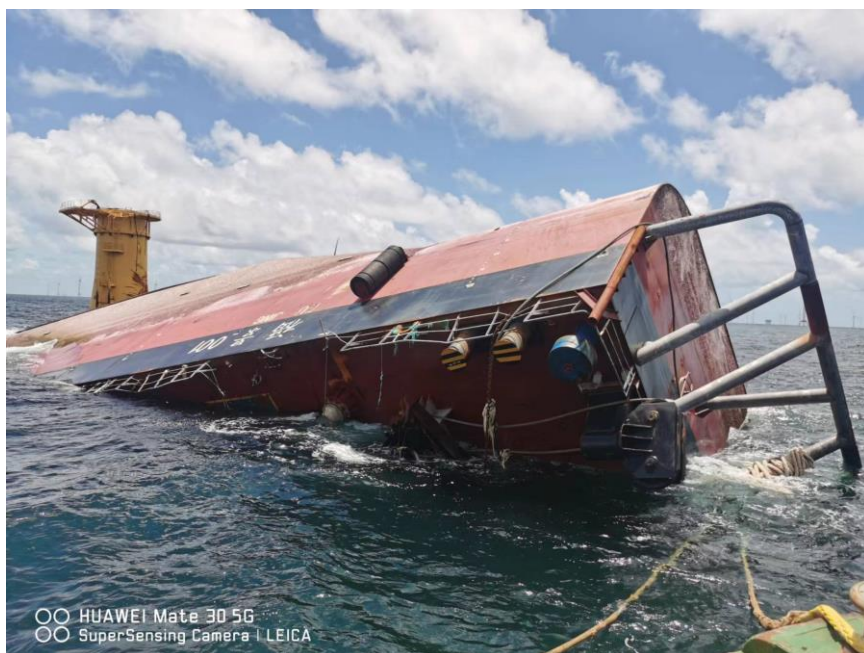
图 20. 福景 001 艏段现场左舷露出水面

Figure 20. Port side exposed to the water
